最近の法地盤工学の会議から

岩崎, 好規

地盤工事における観測施工シンポジウム 2011/02/11

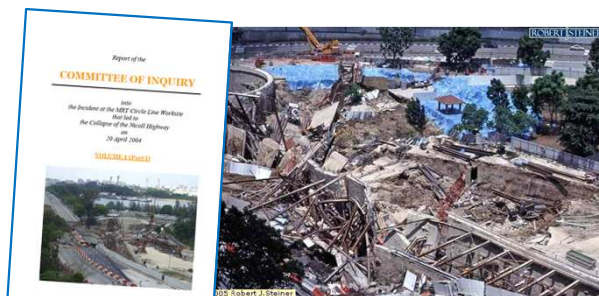
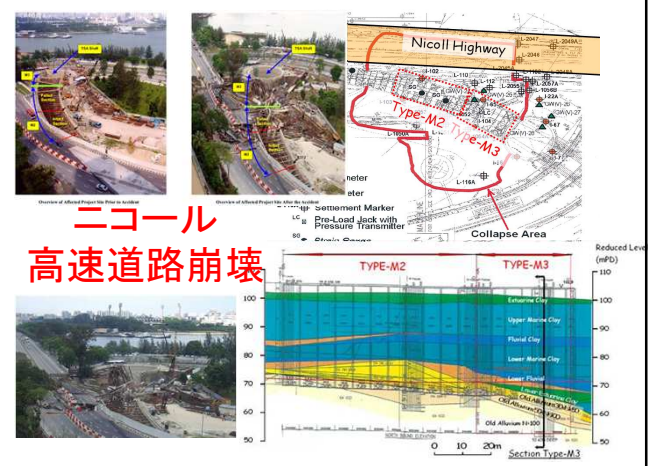
シンガポール地下鉄掘削擁壁崩壊事故 2004年4月20日

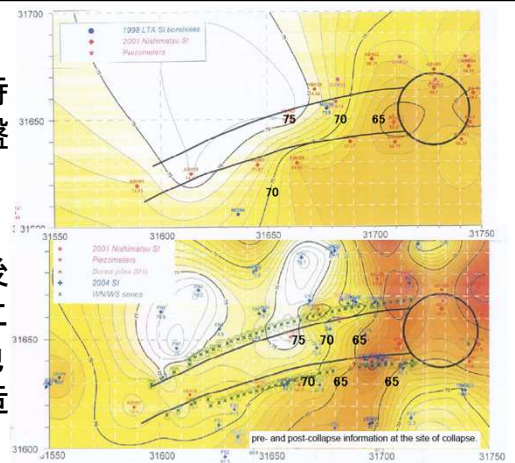
設計時の地盤構造

崩壊後調査による地盤構造

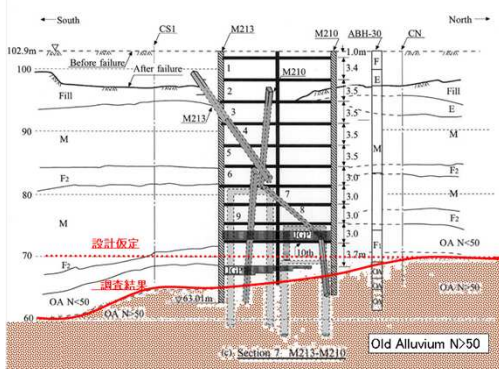
石原見解 - 地盤調査不足

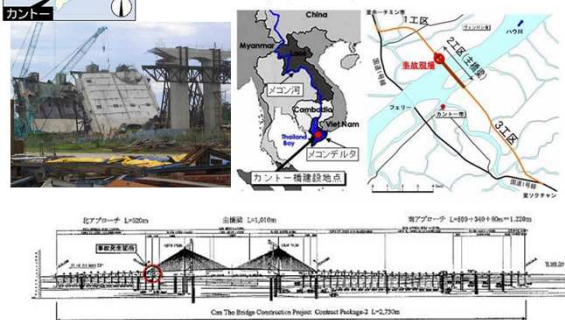
ベトナム カントー橋桁崩落 日本政府ODA工事 死者54名

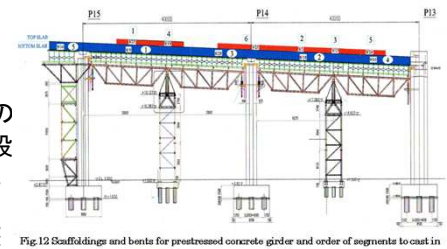
PC桁設置の
ための仮設
支保台座
と
基礎地盤
杭長76m
36m

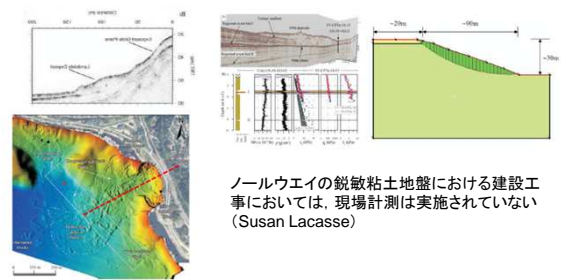
Figure 3: Surface morphology for 1996 landslide imaged using high-resolution swath bathymetry (Vardy et al 2012)
